★「武蔵国府寺」創建伽藍の復元（訂正版1）

川瀬健一

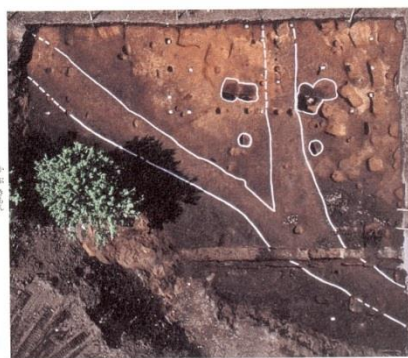
図48 参道口遺構

残念ながら『新修国分寺の研究』『国分寺創建』の二つの本にある「武蔵国分寺」についての論文は参道についてはこれ以上の記述がありませんでしたが、福田信夫著『鎮護国家の大伽藍 武蔵国分寺』には、これ以外に参道についての記述がありました。すなわち、P78に、「1999年に金堂中心から南に485mのところ参道口遺構が発見され、その門と思しき遺構は、柱間4.34mの二本柱であった」と記述されていました。

この「国分寺参道口」の門の柱の幅が 4.34m という記述。
