●豊後国分寺の再検討 1

『新修 国分寺の研究』第五卷下西海道所載の「第六 豊後」の論文によって精査する。
豊後国分寺跡は、大分県大分市国分972にある医王山国分寺の境内である。

1：伽藍配置と伽藍中軸線の方位

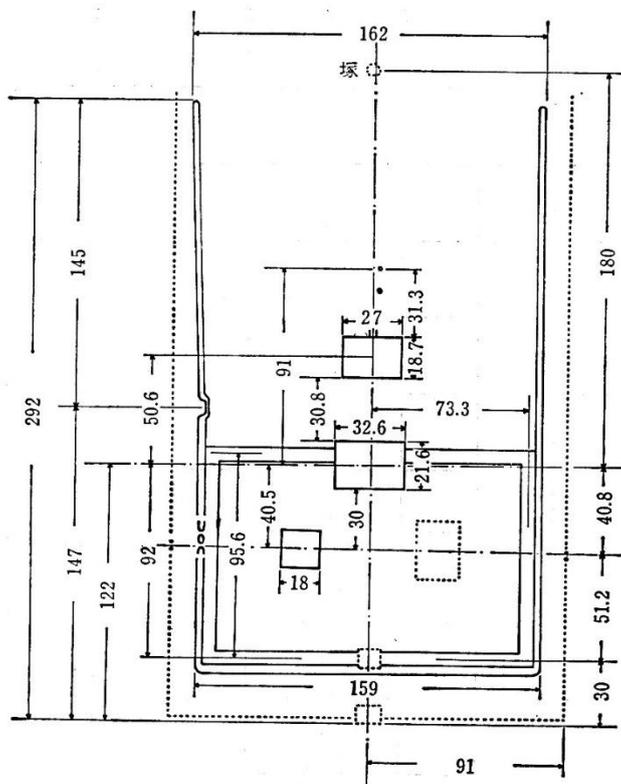
第193図 豊後国分寺跡主要遺構配置図

この報告では、金堂に取りついた回廊の中に、金堂の南西に塔を置き、南門—中門—金堂—講堂が南北に連なる、大官大寺式の伽藍を想定している。

そして伽藍中軸線は、東偏の2度30分としている。

ただ伽藍全体を示した図面を見ると、金堂や講堂などの方位に比べて少し東偏の向きに塔基壇の向きが描かれているので、復元された塔基壇の向きや位置大きさは、現在みられる塔礎石が心礎を除いて皆もとに位置にあると仮定して復元されたことは明白であり、文にもそう記されている。

だから全体図面にしてみると、塔だけわずかに東に傾いた方位となるわけだ。

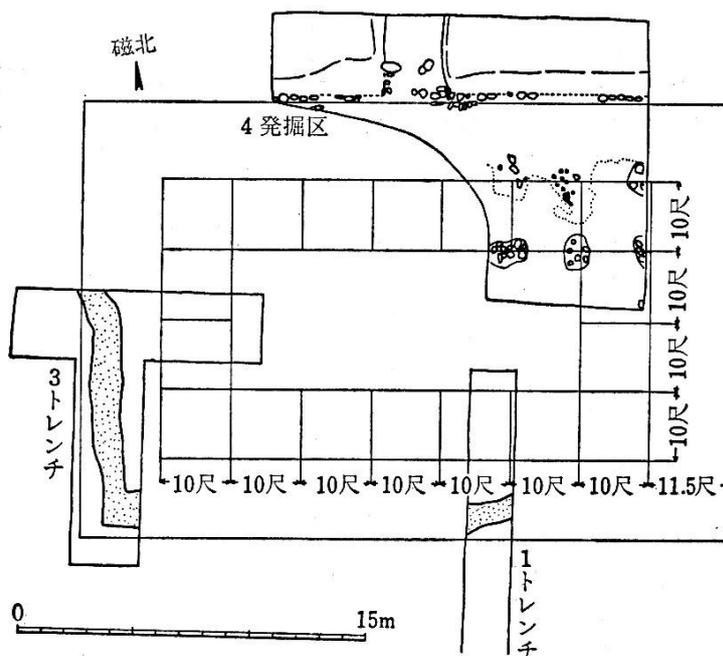
第 167 図 薬師堂北第 2 遺構（推定講堂跡）復原想定図

当該地の西側と南側に掘ったトレンチ 1・3 から、1.5m ほどの幅で伸びる黄色粘質土層が発見され、これは掘り込み地業の周縁を強く突き固めた跡と判断され、掘り込み地業の南西の角とそこから北および東に延びる箇所と確認された。

この掘り込み地業を確認したトレンチの北側に 10m 四方程度の地域を掘ったところ（4 発掘区）、礎石の根締石上面まで削られていたが、かなり良好な基壇が発掘され、ここには建物の北東隅と見られる礎石跡の根石を六ヶ所発見。さらに基壇北面に接して掘られた雨溝とその縁を覆う栗石列、さらにこの栗石列に接して瓦を積み上げた跡が見つかり、基壇中央と思われる場所の北側に階段跡と思われる遺構も発見された。

そしてこの基壇の特徴は、金堂の基壇とはことなり、地山を彫り込んでその上に版築を施すのではなく、当時の地面の上いきなり版築をしていることだ。

基壇：東西 27m 南北 18.7m

建物：東西 7 間・南北 4 間

その方位は図面で測ると、磁北に対して東に 9 度ほどである。

だが図面を見ると、復元された基壇と建物の方位がおかしいことに気づく。

明らかに掘り込み地業の根固め溝の西南部とわかる遺構の方位が、磁北に 4 度ほど東偏する程度の角度、つまり西偏 2 度 30 分程度を示しているのに対して、復元された基壇と建物の方位が、大いに東に振られていることがわかる。

この根拠の一つが基壇北面に見つかった栗石列と雨溝であろうが、図の栗石列の復元線…を見ると、明らかに想定された伽藍中軸線に直角の方向に引かれている。

そして発見された礎石の根締石の並び方も基壇の向きを判断する材料として使われたようだが、根締石だけで礎石の場所が正確に確定できるわけではなく、根締石の所に引かれた線も、明らかに想定された伽藍中軸線に直角の向きで引かれている。

以上から塔跡礎石の示す方位は、江戸時代中期にこれらの建物が作られたときの方位を示しているのであり、調査に際して塔跡の礎石の方向をもって調査基準線としたこと自体が間違いで、講堂の復元に際して、この基準線の方位に引っ張られる形で、掘り込み地業が示す方位が無視された可能性が高いと判断される。

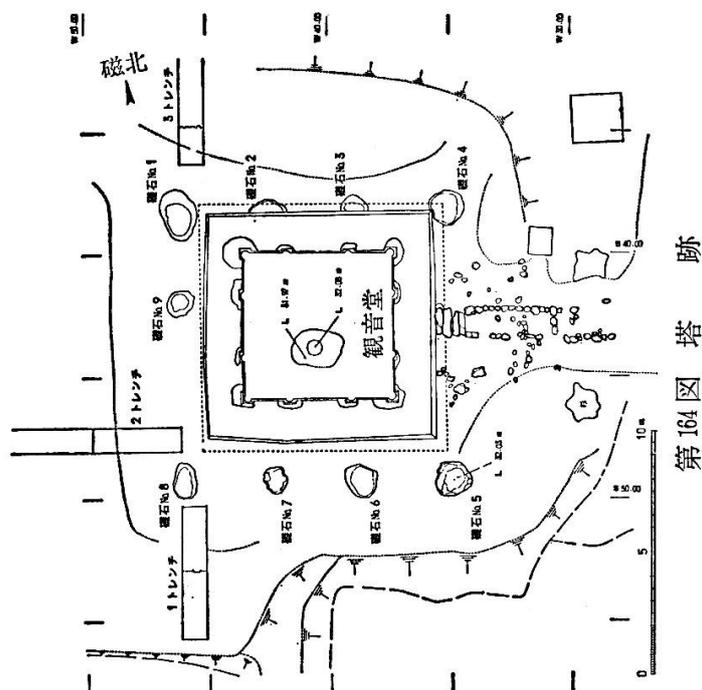
(「豊後国分寺塔跡図」を参照)

塔あととされる場所には、塔の礎石を利用して観音堂が立っている。

本論文所収の塔跡の図面で観音堂周辺の状況を確認すると、北側に礎石が四つ、南側に礎石が四つ確認でき、西側にも礎石が一つ確認できる。そして、観音堂はその内側に規則的に並べられた東西南北各四列の計 12 個の礎石を利用して建てられている。この 12 個の礎石は塔の内陣の礎石をそのまま利用したようにも見える。

この規則的配置が、塔跡の礎石は昔のままと判断された根拠であろうが、観音堂の床下にある塔心礎の位置は、これらの礎石の中心と想定される場所近くにあることが、塔跡の礎石は元のままと想定された根拠の一つであろうが、明らかに内陣の礎石群は元の位置を保っていない。

さらにこの観音堂に利用された塔跡の礎石の方位を調べると、磁北に対して 10 度ほど東に寄っており、この方位は、金堂跡と目される薬師堂の礎石の方位とほぼ同じである。

また塔跡の発掘だが、観音堂の基壇の周りには昭和 9 年の火災の後で、東側を除いてがれきを大量に盛り上げているので、塔の基壇を確認できない。

このため薬師堂の西側の北と南と中央南に三条のトレンチを入れて、塔基壇を確認しようとしている。

その結果、栗石積みの基壇端化粧を施した一辺 18m 強の基壇が見つかったとされる。
