## ●大隅国分寺の再検討

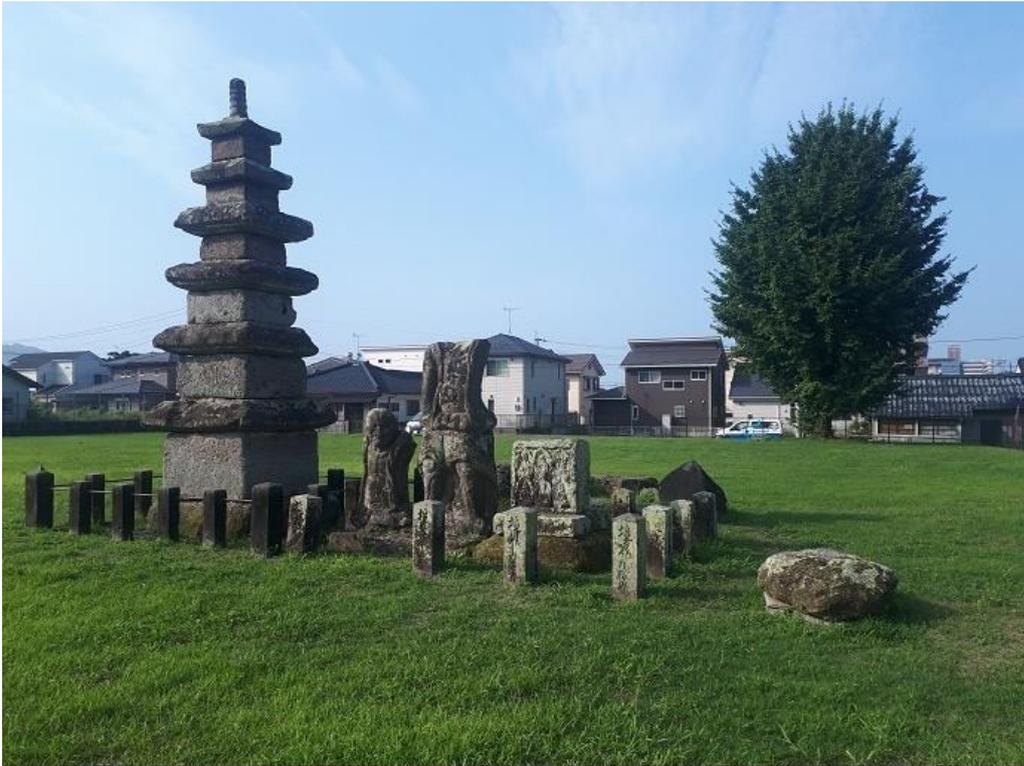
(「大隅国分寺跡石塔」を参照)

『新修国分寺の研究』所収の「第八大隅」論文では、この国分寺跡の考古学的調査はなされておらず、確認できるのは、前記の六層の石塔の三層に「康治元年壬戌十一月六日」の銘があり、このころまで存続していた国分寺であるが木製の塔を失い、康治元年、すなわち1142年にその再興を願って建てられたのがこの石塔ではないかと論じている。

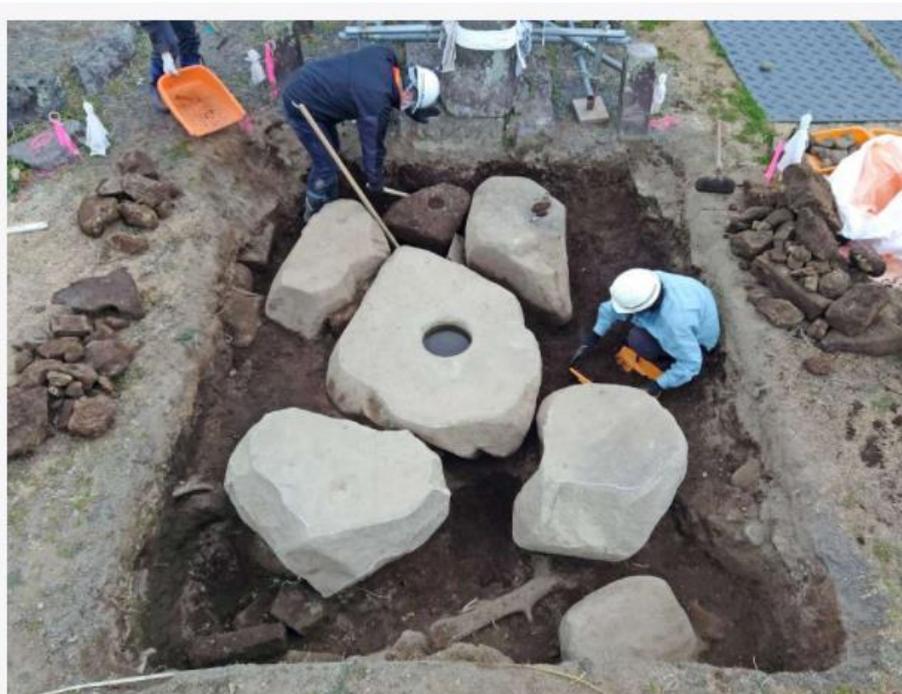
(「大隅国分寺塔心礎」を参照)

この発見は 2 月末に終了した石塔の修復作業中のこと。塔心礎は楕円形で最長部の直径は約 1.5m で、中心に柱を置く穴と見られる直径 27 cm 深さ 7 cm の穴が開いていた。

石塔の下から発掘された木造塔の礎石（中央）＝霧島市国分の大隅国分寺跡  
(霧島市教育委員会提供)

この塔心礎などの礎石は発掘状況から、元の場所から移動したものと判断されて掘り出されて移動された。残念ながら元あった場所はわからないが、元の木造塔が何らかの原因で失われたあと、塔再建を願って六層の石塔が建立され、さらにその地下に塔心礎などの礎石を埋納したのではないかと考えられている。

この塔心礎の大きさと柱穴の直径から、木造塔の大きさはあまり大きなものではないことはわかっている。
