### ●豊前国分寺の再検討 3

1995年刊の『史跡 豊前国分寺跡一発掘調査及び環境整事業実施報告書』（豊津町教育委員会刊）によってこれまでの発掘結果を精査した。

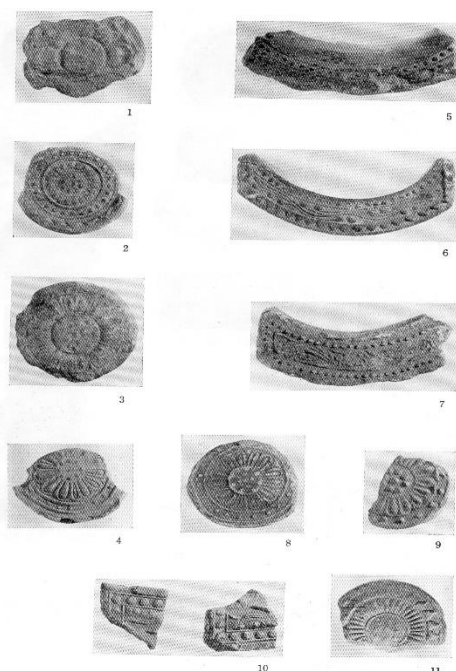
第150図 豊前国分寺の瓦

そしてまた出土瓦の中に、聖武朝に特徴的な細身の花卉を持つ装飾的な単弁蓮華文軒丸瓦に似たものがある（「豊前国分寺の瓦」参照）。

「再検討1」で報告したが、  
・珠文縁単弁 13 弁蓮華文軒丸瓦（図150-4）  
細い花卉。平城宮瓦6138Jに似る。

・珠文縁単弁 16 弁蓮華文軒丸瓦（図150-9）  
細い花卉。平城宮瓦6138Kに似る。

平城宮瓦とよく似た瓦が出土しているのだから、何らかの改造、つまり塔の七重塔への改造などが行われた可能性があるが、残念ながら遺構で確認することはできない。

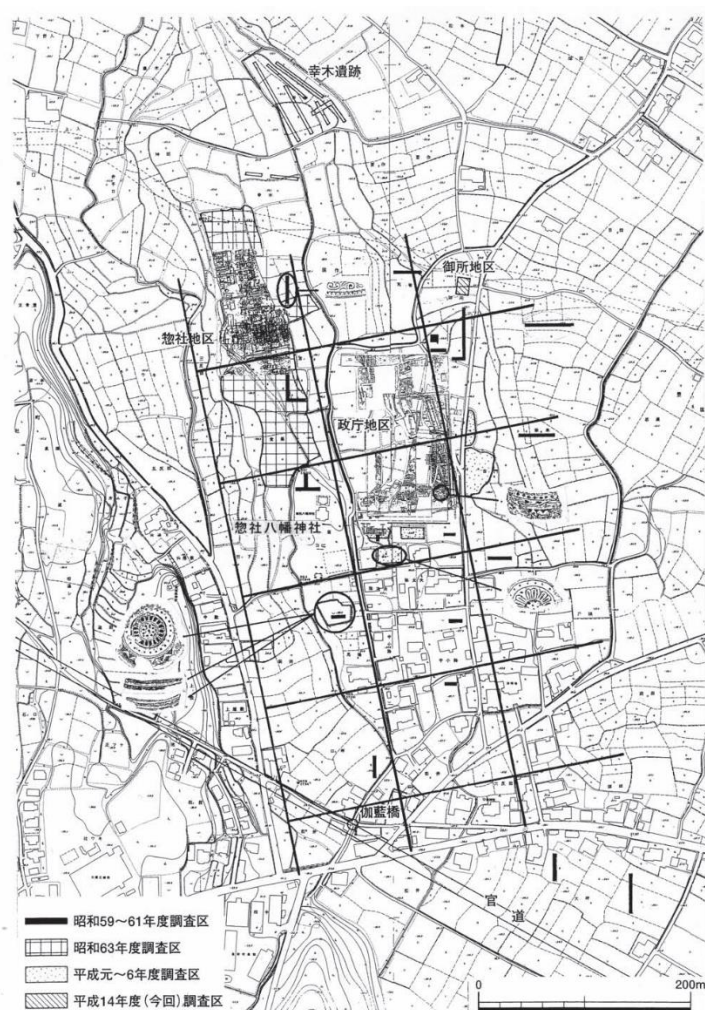
図2 豊前国府跡調査位置図・軒先瓦出土位置図(1/4,000)

だが、この溝から南に100mほど離れたところ、総社八幡宮の南の土壇からは百済系単弁蓮華文軒丸瓦とセットになる重圏文軒平瓦が出ているので、この土壇が政庁Ⅰ期の建物跡と考えると、先の正方位の二条の溝と築地塀は、Ⅰ期政庁の東北の区画と見ることも可能である。

(「豊前国府軒先瓦出土位置」を参照)
